**PENELITIAN TENTANG MASA LAYAN BANGUNAN SIPIL
PADA STRUKTUR CHIMNEY PLTU
(STUDI KASUS : CHIMNEY PLTU PAITON UNIT 6 DAN 7)**

**Siti Nurlina, Retno Anggraini, Saifoe El Unas, M.Hamzah Hasyim, Dana Mutiara
Jurusan Sipil Fakultas Teknik Universitas Brawijaya Malang
Jl. Mayjen Haryono 147 Malang**

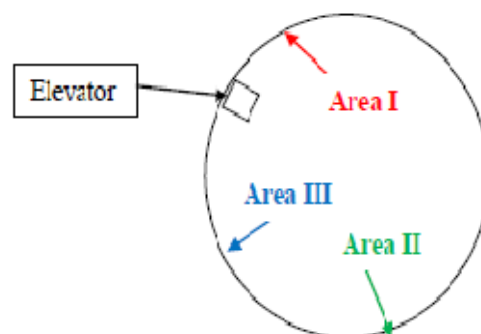
Gambar 4. Area Pengujian Korosi di level 0 M

- Area I : 1 x 1 m di dinding Chimney
- Area II : 2 x 1 m di dinding Chimney
- Area III : 2 x 1 m di dinding Chimney

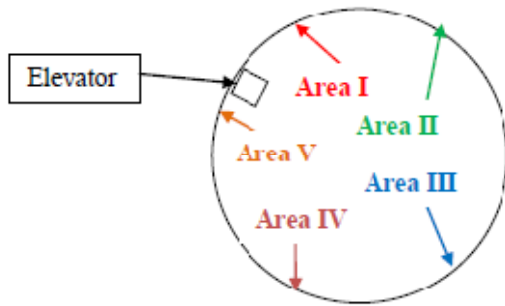
Gambar 5. Area Pengujian Korosi di level 110 M

- Area I : 1 x 1 m di dinding Chimney
- Area II : 1 x 1 m di dinding Chimney
- Area III : 1 x 1 m di dinding Chimney
- Area IV : 1 x 1 m di dinding Chimney
- Area V : 1 x 1 m di dinding Chimney

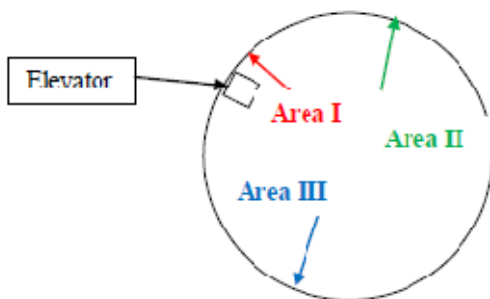
Gambar 6. Area Pengujian Korosi di level 160 M

- Area I : 1 x 2 m di dinding Chimney
- Area II : 2 x 1 m di dinding Chimney
- Area III : 1 x 1 m di dinding Chimney

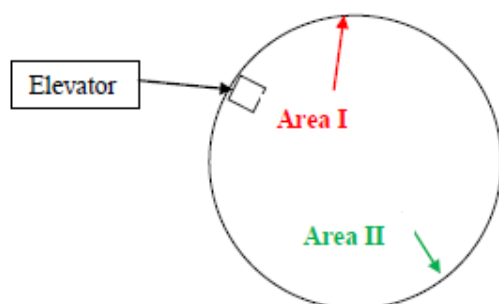
Gambar 7. Area Pengujian Korosi di level 210 M

- Area I : 2 x 2 m di dinding Chimney
- Area II : 2 x 1 m di dinding Chimney

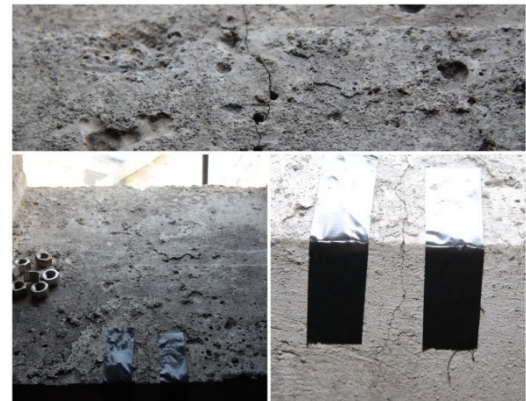
Gambar 8. Retak Pada Chimney

Secara umum, kebanyakan retak yang terjadi ditemukan di daerah bukaan (jendela) chimney, yang merupakan titik lemah (*weak point*) dari struktur. Pada elevasi +110 m dan +210 m ditemukan retak rambut pada sebagian dinding beton dengan lebar retak secara berurutan sebesar 0,46 mm dan 0,38 mm.

No	Level	Element	Crack Width (mm)
1	+0.00	Pile cap	0.48
		Opening window	0.38
2	+110	Opening window	0.46
3	+160	Wall	0.38
4	+210	Opening window	0.26
		Wall	0.44

Berdasarkan peraturan ACI 224, angka toleransi lebar retak untuk kondisi udara kering atau lapisan yang terlindung sebesar 0,41 mm. Hal tersebut berarti lebar retak pada struktur chimney masih dalam level batas toleransi.

Gambar 8 memperlihatkan beberapa retak yang ditemukan pada bagian struktur yang terbuka (jendela). Keadaan tersebut terlihat pada semua level dengan variasi panjang dan lebar retak yang terjadi.

1. Retak yang ditemukan pada struktur tersebut harus segera diperbaiki. Beberapa metode perbaikan yang dapat dipakai yaitu injeksi retak dengan epoxy, elastic poxy dengan pasir. Akan tetapi, hal tersebut tidak dapat meningkatkan kapasitas betonnya. Oleh karena itu, perbaikan dengan menggunakan material tambahan (*smart material*) harus segera dilakukan.
2. Tulangan baja yang terekspos ke luar di bagian pile cap harus segera diperbaiki, karena perbaikan yang telah dilakukan dengan menggunakan SIKKA hanya bersifat sementara.
3. Inspeksi pada struktur chimney harus dijadualkan secara rutin.
