DAMPAK NEGATIF PROYEK PEMBANGUNAN RUMAH TINGGAL TERHADAP BANGUNAN DI SEKITARNYA – STUDI KASUS DI SURABAYA

Daniel Tjandra^{*1}, Paravita Sri Wulandari¹

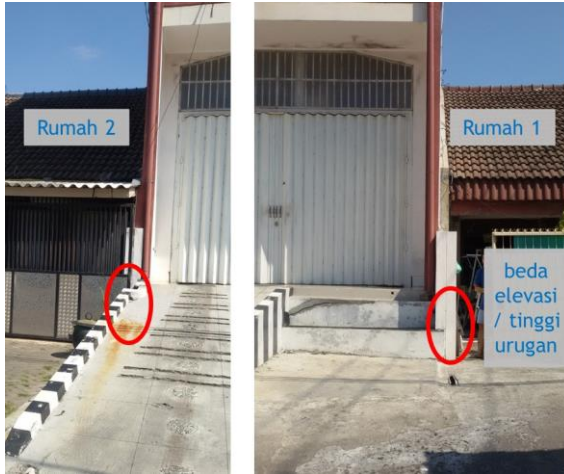
Pada **Gambar 2**, lokasi proyek konstruksi renovasi rumah tinggal terletak diantara Rumah 1 dan Rumah 2. Rumah 1 terletak di sebelah kiri sedangkan rumah 2 terletak di sebelah kanan rumah baru. Pada gambar tersebut juga dapat dilihat bahwa ada perbedaan elevasi pada bangunan baru dan lama yang cukup besar.

Gambar 2. Beda elevasi rumah baru dan lama (Rumah 1 dan Rumah 2)

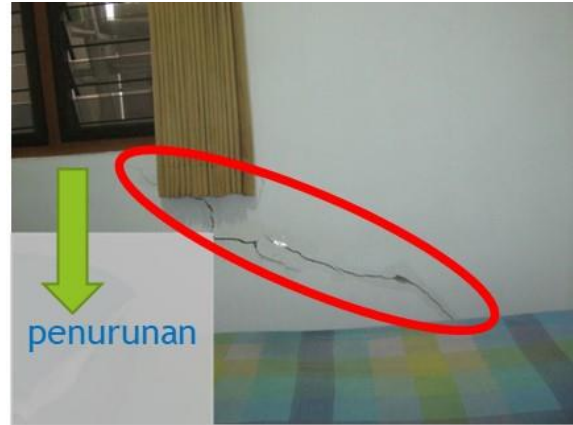
sampai **Gambar 5**). Dari pola keretakan yang terjadi dapat terlihat bahwa terjadi penurunan yang lebih besar pada daerah yang berhimpitan dengan pembangunan rumah baru.

Gambar 5. Keretakan dinding kamar akibat penurunan sisi kiri Rumah 2

1. Perbaikan retak halus/rambut
2. Perbaikan retak tembus
3. Perkuatan kolom
4. Penambahan pondasi *strauss* berdiameter 30 cm pada titik lokasi yang mengalami penurunan
5. Perbaikan lantai yang miring dan rusak
6. Perbaikan pagar yang turun
7. Perbaikan pintu dan kusen

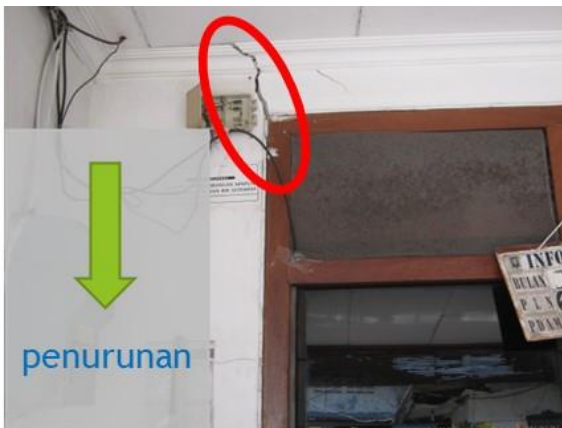
Gambar 3. Keretakan dinding depan rumah akibat penurunan sisi kanan Rumah 1

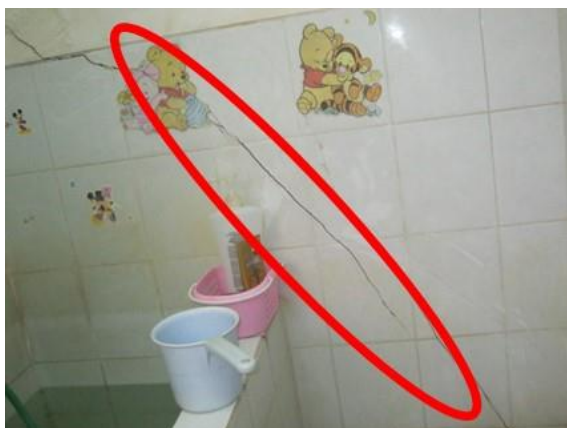
Gambar 4. Keretakan dinding kamar mandi akibat penurunan sisi kanan Rumah 1

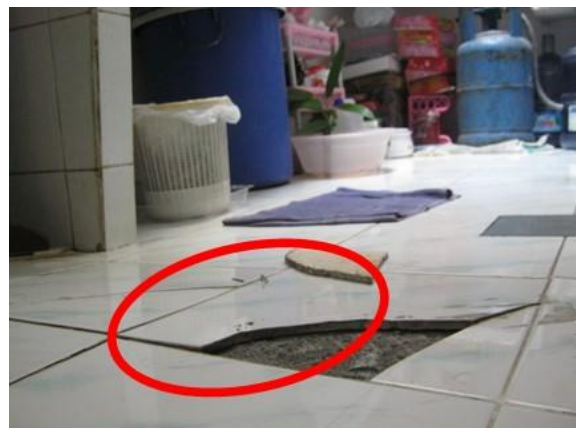
Kemiringan lantai juga terjadi akibat penurunan di daerah yang berhimpitan dengan rumah baru lebih besar. Penurunan tersebut juga menyebabkan pecahnya beberapa keramik lantai. Kemiringan dan kerusakan pada lantai keramik dapat dilihat pada **Gambar 6**. Deformasi yang terjadi pada Rumah 1 dan Rumah 2 dapat dilihat dari adanya celah pada beberapa pintu (**Gambar 7**). Hal ini terlihat dengan kondisi beberapa pintu dan jendela pada bangunan lama mengalami kesulitan untuk dibuka dan ditutup.

Gambar 6. Kemiringan dan kerusakan keramik

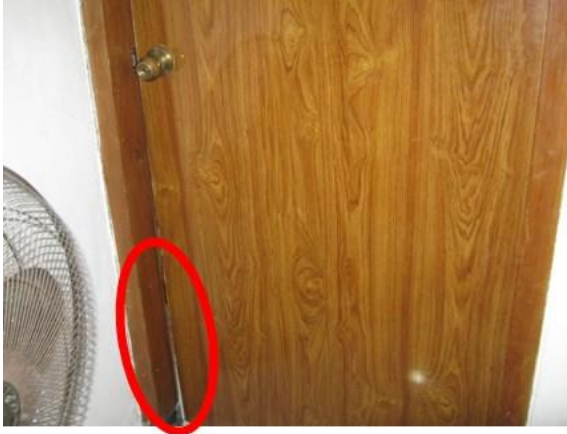
Gambar 7. Celah pada kusen pintu

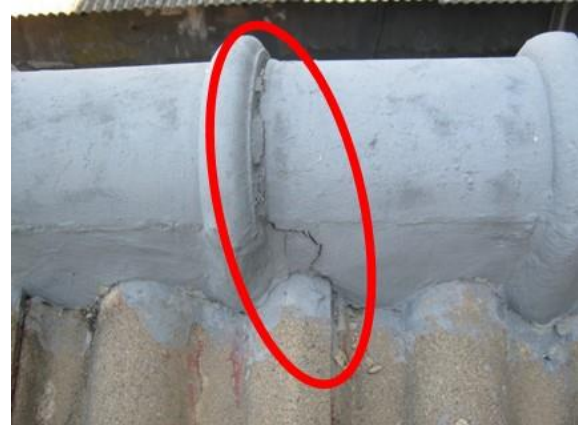
Selain itu, deformasi pada struktur bangunan lama menyebabkan terjadinya rembesan air pada plafon dan dinding, kerusakan pada plafon dan keretakan pada puncak atap seperti terlihat pada **Gambar 8** sampai dengan **Gambar 10**. Keretakan pada puncak atap menyebabkan air masuk melalui celah keretakan dan menyebabkan rembesan air pada plafon dan dinding.

Gambar 10. Retak pada puncak atap

Berkaitan dengan keretakan pada dinding dan kemiringan lantai rumah yang terjadi di Rumah 1 dan Rumah 2, kerusakan tersebut diakibatkan oleh terjadinya perbedaan penurunan di bangunan rumah lama, yaitu penurunan antara bagian yang satu dengan bagian yang lain yang tidak sama. Penurunan tidak merata juga menyebabkan keretakan pada puncak atap sehingga air dapat merembes masuk dan menyebabkan kerusakan pada plafon dan dinding (**Gambar 8** dan **Gambar 10**).

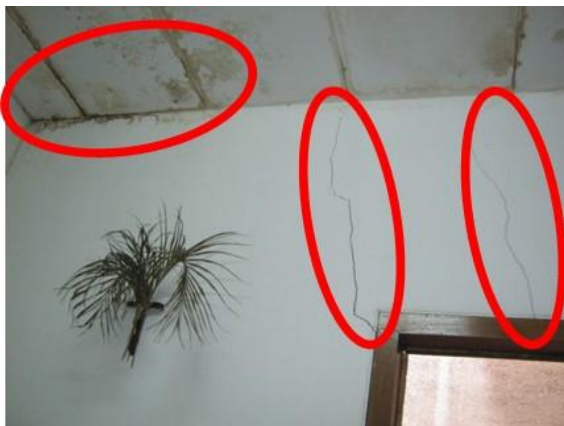
Gambar 8. Rembesan air pada plafon dan dinding retak

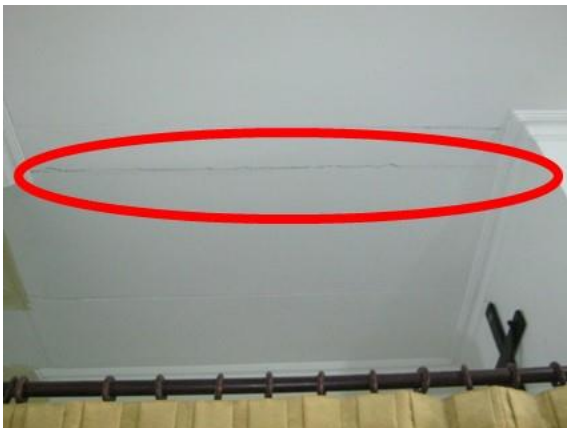
Gambar 9. Kerusakan pada plafon

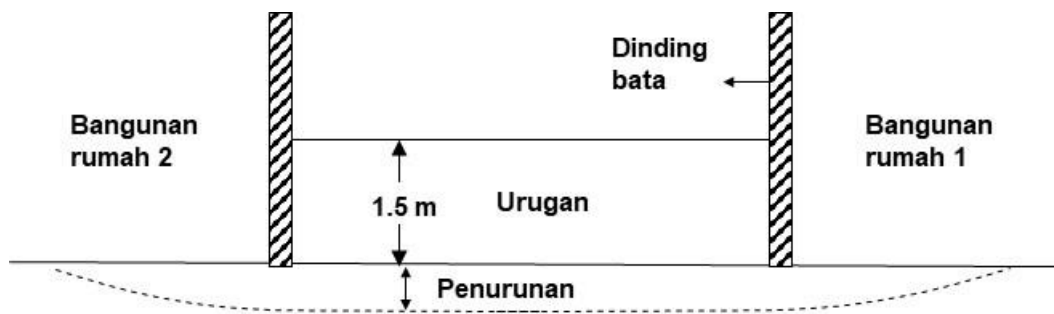
Sebagai konsekuensinya, penurunan pada lapisan tanah akan mengakibatkan penurunan struktur yang ada di atas lapisan tanah tersebut. Apabila penurunan pada lapisan tanah terjadi secara merata, maka keseluruhan struktur yang ada di atasnya akan mengalami penurunan secara bersamaan. Dari segi struktural, hal ini tidak berbahaya karena hanya akan menimbulkan penurunan elevasi dari struktur, namun tidak mengakibatkan perubahan tegangan di dalam struktur tersebut. Jika penurunan lapisan tanah yang terjadi tidak merata (*differential settlement*), maka struktur yang ada di atasnya akan mengalami perubahan tegangan, dimana gaya-gaya dalam akan berubah, sehingga dapat berakibat retaknya struktur bangunan di atasnya. Skema penurunan akibat beban urugan dapat dilihat pada **Gambar 11** dimana penurunan yang lebih besar terjadi pada area di dekat dinding dan penurunan yang lebih kecil terjadi di area yang lebih jauh dari dinding.

Gambar 11. Skema penurunan akibat urugan
